**Calidad y gestión del agua en Villa Futalaufquen, Parque Nacional Los Alerces  
(Chubut, Argentina)**

**Water quality and management in Villa Futalaufquen, Los Alerces National Park  
(Chubut, Argentina)**

JONES, J. I. & RODRÍGUEZ, C. I. (2018). Calidad y gestión del agua en Villa Futalaufquen, Parque Nacional Los Alerces (Chubut, Argentina). *Revista Estudios Ambientales*, 6(1), 66-86.

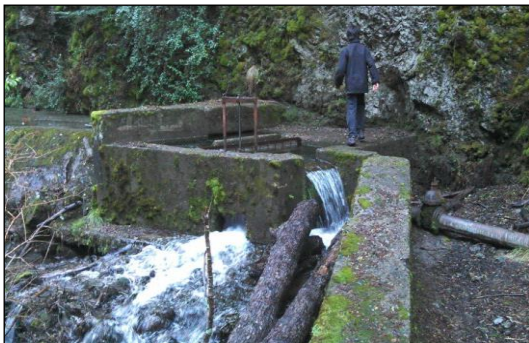
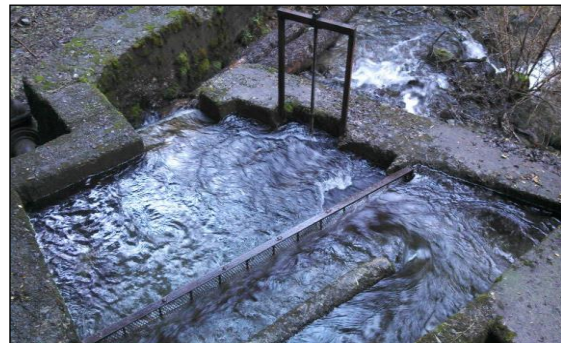
Figuras 5 y 6. Captación de agua y detalle cribas de filtración.

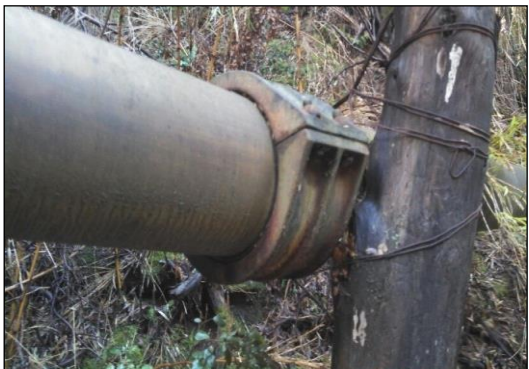
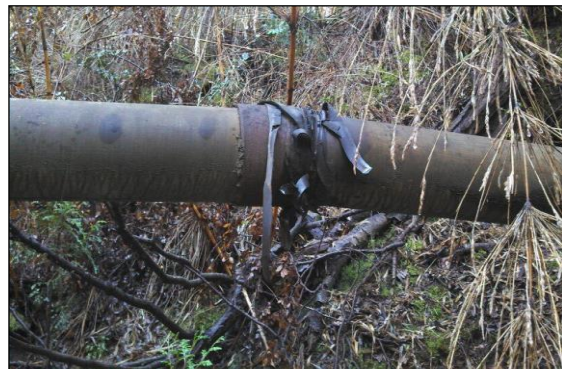
Se observó que el estado de mantenimiento actual del sistema es regular con muchas pérdidas por roturas en las cañerías y conexiones (Figuras 7 y 8). Esta situación permite el ingreso de material vegetal y microorganismos, así como la pérdida de caudal. No se realiza mantenimiento ni limpieza de las cañerías, las cuales se encuentran con distinto grado de corrosión interna. Se detectó que los tanques intermediarios acumulan sedimentos provenientes de la falta de filtrado y presentan biofilms bacterianos en las paredes. Como se indicó previamente, dichos biofilms o biopelículas bacterianas pueden reducir la capacidad hidráulica de las cañerías, acelerar la corrosión y dificultan el tratamiento de desinfección del agua.

Figuras 7 y 8. Detalle estado de conexiones y pérdidas en cañería principal.

Se considera que la contaminación microbiológica se origina fundamentalmente en los depósitos y en la red de distribución, debido a su mal estado así como también a las posibles filtraciones durante el recorrido del agua por las cañerías deterioradas o aplastadas por el tránsito vehicular.

En cuanto a las medidas estructurales, en la captación se requiere mantener la circulación del agua evitando obstrucciones y taponamientos. Se recomienda reemplazar el sistema de almacenamiento actual por tanques de materiales que faciliten la limpieza y evitar la acumulación de sedimentos en su interior. En la red de distribución se requiere el recambio de la cañería principal y mantenimiento de las secundarias. Para la clorinación se recomienda la utilización de mecanismos automáticos que funcionan de acuerdo al volumen del agua circulante o de acuerdo a determinado período de tiempo. Se vuelve necesario conocer el volumen de agua utilizada por día y los consumos en momentos de alta demanda por visitantes. Asimismo, es importante que el personal encargado del mantenimiento y operación de la red de agua se capacite en pos de conocer los mecanismos de prevención de la contaminación del recurso y del proceso de desinfección.

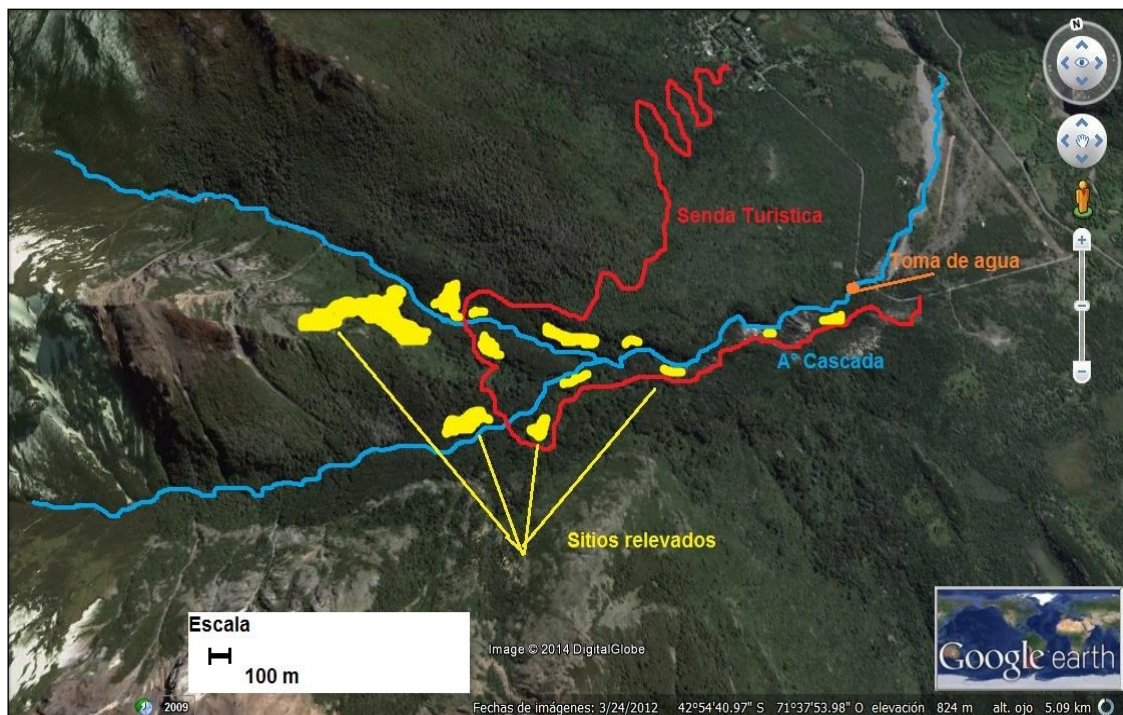
En las recorridas realizadas (Figura 9) se identificó la existencia de una senda de uso turístico que transcurre a la vera del arroyo Cascada y se relevaron otros sitios fuera del sendero que, por presentar pastizales con especies forrajeras, podrían ser utilizados por animales vacunos.

Los resultados encontrados no representan fuentes de contaminación antrópica de magnitud. Se encontraron rastros de animales vacunos, jabalíes y ciervos colorados, especialmente materia fecal que puede generar la contaminación microbiológica del recurso hídrico superficial. Según datos censados por Tato Vázquez (2012), en el lugar puede haber presencia de unos 90 animales vacunos pertenecientes a tres pobladores distintos.

Figura 9. Detalle Sitios relevados y senda turística A° Cascada.
