Estudio ecohidrológico de una cuenca urbana marginal en el conurbano bonaerense

Angheben, E., Sarandón, R. & González, N. (2014). Estudio ecohidrológico de una cuenca urbana marginal en el conurbano bonaerense. *Revista Estudios Ambientales*, 2 (1), 24-42.

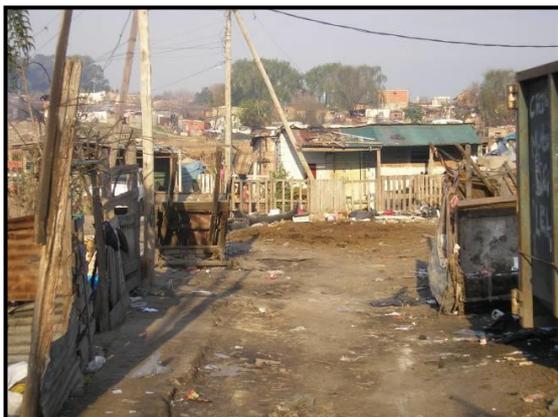
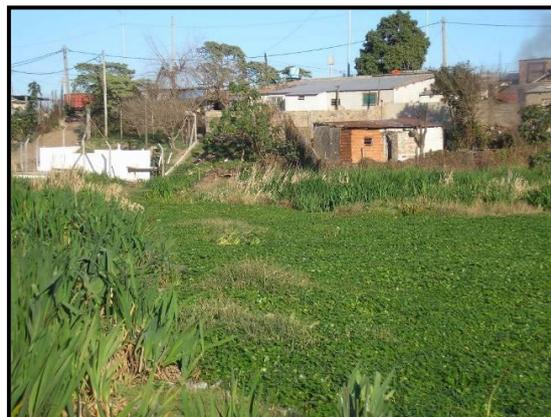
Figuras 3 y 4. Acceso a La Cava desde el Acceso Sudeste y Laguna de Fondo.

El sector denominado “La Cava” está enclavado dentro de Villa Itatí, siendo básicamente la urbanización de una excavación de préstamo de tosca. Esta zona comprende una superficie estimada de 15,8 ha y se caracteriza por sus construcciones precarias ubicadas sobre los taludes y fondo de la excavación, pasillos tortuosos, zanjas abiertas y carencia de los servicios públicos de cloacas y gas. El agua potable se trae mediante mangueras de otros barrios vecinos, al igual que el suministro eléctrico, con tendidos irregulares. Por su propia característica (una hoya) confluyen en La Cava aguas de diferentes orígenes y calidades, las cuales permanecen o escurren lentamente en superficie. La parte baja está conformada por un cuerpo de agua tipo lagunar que recibe los efluentes superficiales (precipitación, aguas servidas, desagües pluviales) y subterráneos. En esta zona se encuentra instalada una estación de bombeo que permite controlar el nivel de agua, constituyendo un humedal cubierto por vegetación palustre dominada por “Totoras” (*Typha sp.*) (Fig. 3 y 4).

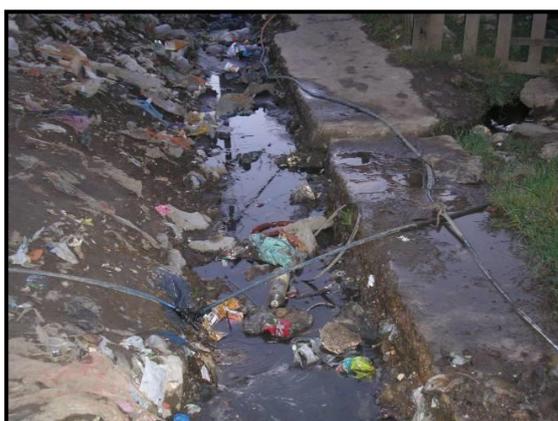
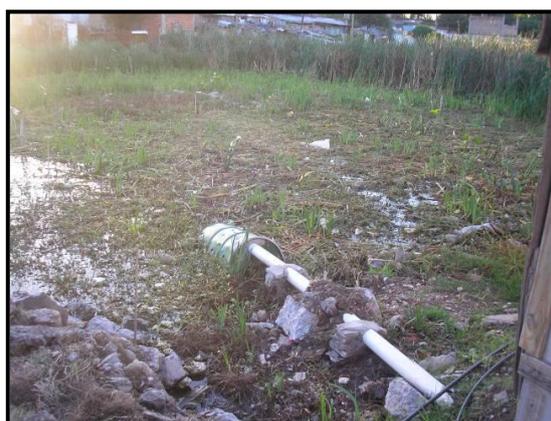
Figuras 5 y 6. Vista de las conexiones a la red de agua potable y descarga cloacal directa a la laguna.

Una de las actividades económicamente más activa de los pobladores de este sector de Villa Itatí es la recolección, fraccionamiento y venta de papel, cartón, vidrio, hierro, plástico, etc., la cual está en parte canalizada y organizada por la Asociación de Cartoneros de Villa Itatí, cooperativa surgida por iniciativa de los “carreros” de La Cava. Como es común en esta actividad, el producto del “cartoneo” se manipula, selecciona y clasifica en las casas con intervención del grupo familiar, lo cual trae como consecuencia la generación de pequeños basurales que se extienden por distintos espacios libres o en la proximidad de las viviendas (Fig. 5 y 6).

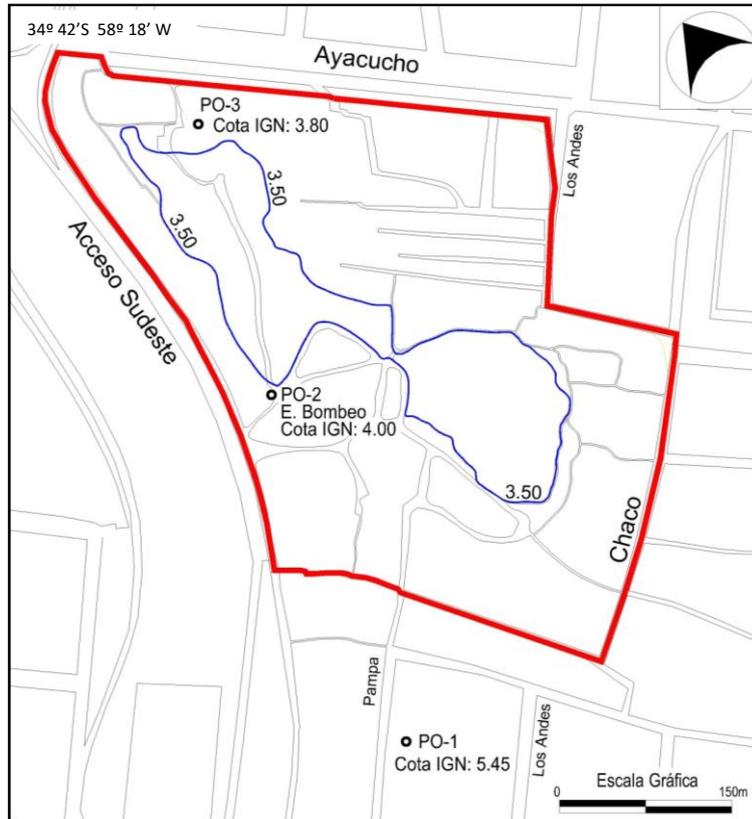
Figura 7. Ubicación de Puntos de Muestreo y Observación de Nivel Freático.

Se realizó una campaña para evaluar la calidad del agua en contacto con los habitantes de La Cava, determinar su carga de contaminantes, sus características y sus componentes. La misma se basó en un muestreo de la capa freática (en pozo de control del nivel, PO-1 en Fig. 7) y laguna (muestra integrada en conducto de salida estación de bombeo, PO-2 en Fig. 7), a fines del período estival y del invierno, según se indica en la Tabla 1. El PO-3 (Fig. 7), indica otro punto de observación del nivel freático, cercano al nivel permanente de afloramiento de agua, el cual junto con el PO-1, se utilizó para estimar el gradiente hidráulico.
