Análisis de la calidad del agua del arroyo Langueyú, Tandil, Buenos Aires

Ruiz de Galarreta, V. A., Banda Noriega, R. B., Najle, R.; Rodríguez, C. I., Barranquero, R. S., Díaz, A. A., Miguel, R. E., Pereyra, M. & Priano, M. E. (2013). Análisis de la calidad del agua del arroyo Langueyú, Tandil, Buenos Aires. *Revista Estudios Ambientales*, 1 (1), 3-26.

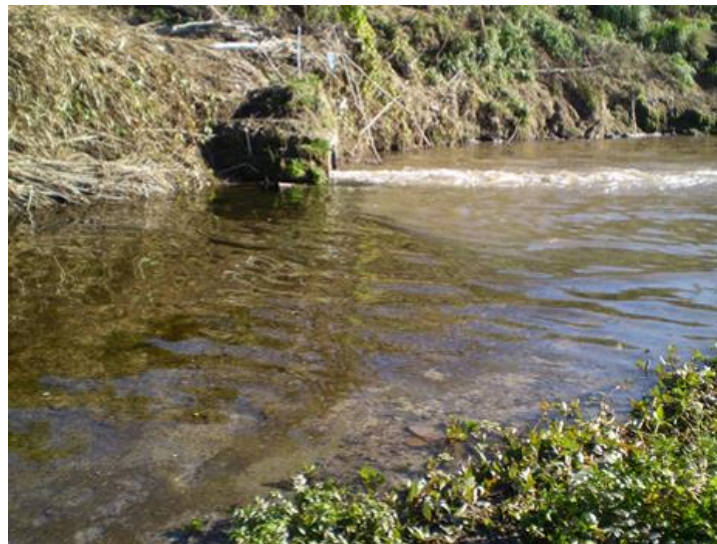
Figura 4. Foto del arroyo Langueyú en el sitio de descarga de la planta de tratamiento.

En la actualidad, el arroyo Langueyú no presenta condiciones para ser considerado como fuente de agua para consumo, tampoco reúne las condiciones para uso recreativo, en gran parte debido a las cargas contaminantes que degradan sus aguas. Esto se verifica con el estudio hidroquímico siguiendo el recorrido del arroyo Langueyú, desde su inicio en la conjunción del arroyo Blanco y Del Fuerte, en la ruta nacional 226, hasta pasar la intersección con la ruta provincial 30. Las muestras tomadas en relación a los focos de contaminación revelan un incremento significativo de los parámetros estudiados (Tablas 2, 3 y 4) a partir de la descarga del efluente de la planta de tratamiento de aguas residuales más antigua de OST (Fig. 4).

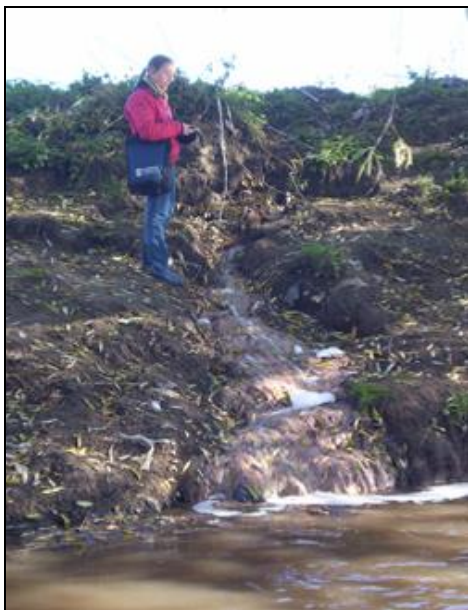
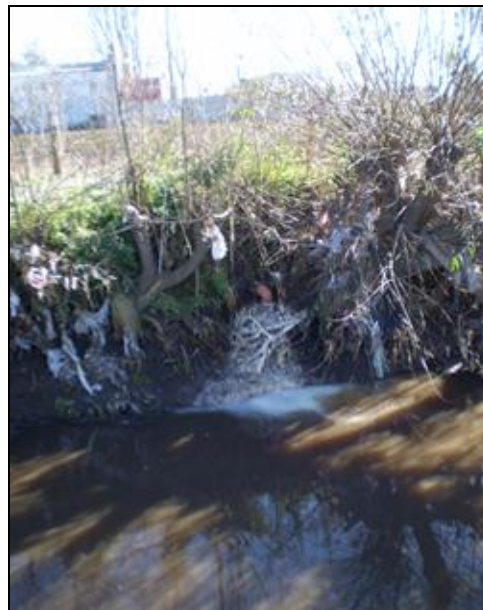
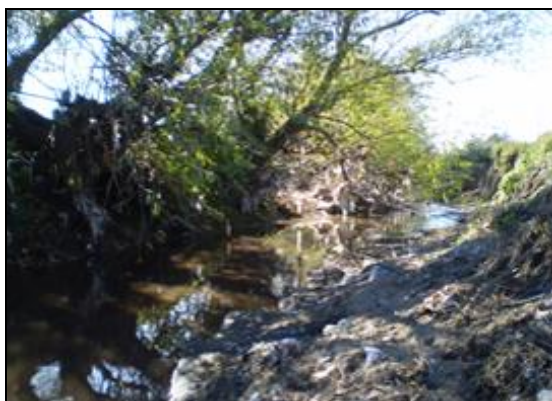
También se han detectado en el recorrido aguas abajo de la salida del ducto de OST, puntos de descarga de efluentes de industrias alimenticias ya mencionadas. En la Fig. 5 se observa en el sustrato un material de color rosado en la descarga del efluente (posibles bacterias fotosintéticas del azufre en lagunas anaerobias-facultativas, indicadoras de sobrecarga); en las Fig. 6 y 7 se muestran otras descargas, una de ellas color blanca con elevada temperatura por el vapor que emanaba. Por último se ha observado en gran parte del curso la disposición de residuos de origen doméstico, en general realizado por pobladores de las zonas aledañas (Fig. 8).

Figura 5. Descarga de industria.

Figura 6. Descarga de industria.

Figura 7. Descarga de industria.

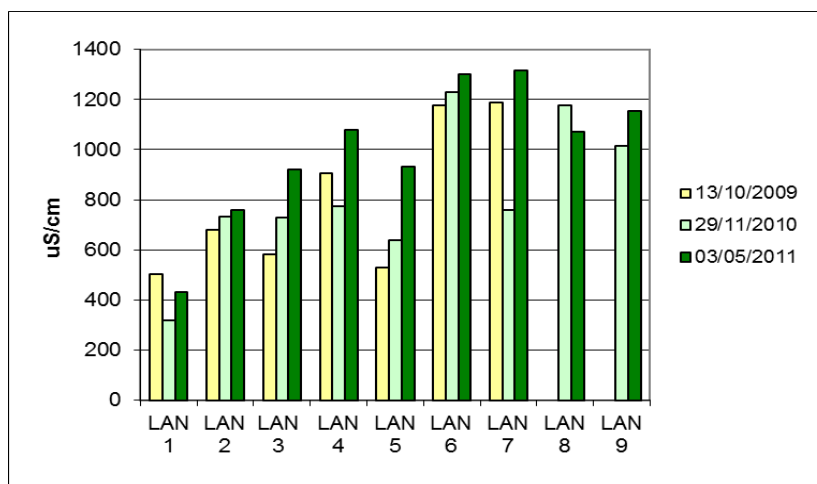
Figura 9. Conductividad eléctrica en los distintos sitios y momentos de muestreo.

Específicamente, la conductividad eléctrica que en los sectores elegidos aguas arriba (LAN 1,2,3,4,5) posee valores que rondan los 600 $\mu\text{S}/\text{cm}$, se incrementa al doble luego de la salida del efluente en los tres muestreos, con valores 1177, 1228 y 1302 $\mu\text{S}/\text{cm}$, respectivamente (Fig. 9). Asimismo, con similar comportamiento se duplican las concentraciones de cloruros y sulfatos superando en los tres casos los 100 mg/l (Fig. 10) y 90 mg/l (Fig. 11), respectivamente. Además, se produce el incremento de los cationes sodio (Fig. 12) y potasio. Los nitratos muestran comportamientos disímiles en los tres casos.

De acuerdo a la evaluación de los parámetros analizados en los tres muestreos (Tabla 2, Tabla 3 y Tabla 4), se observa que a partir de la descarga de OST (punto LAN 6) se produce un incremento de los valores en la mayoría de los elementos.

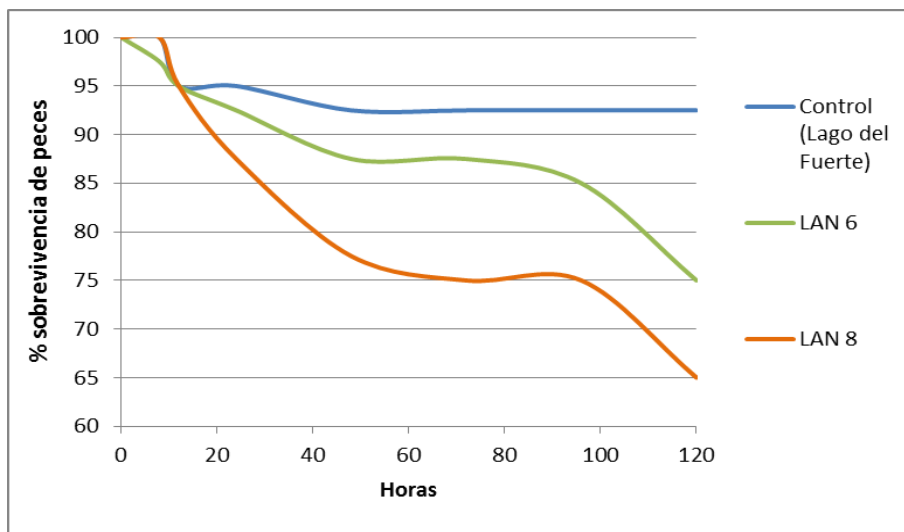
Figura 15. Supervivencia de peces.

Por otro lado, en el ensayo agudo con *Cnesterodon decemmaculatus* (Fig. 15) se observó una disminución en el porcentaje de sobrevivencia de los peces a lo largo del tiempo de análisis en dos sitios de muestreo (LAN6, LAN8) con respecto al control (Lago del Fuerte).

En los resultados de la segunda planta depuradora (LAN8) hubo una diferencia significativa en la sobrevivencia a lo largo del tiempo ($p < 0,05$).
