**Variación de los parámetros de calidad de agua en función de la presencia del embalse Las Pirquitas en el río Del Valle**

**Pablo Enrique Demin<sup>1</sup>**

Demin, P. E. (2024). Variación de los parámetros de calidad de agua en función de la presencia del embalse Las Pirquitas en el río Del Valle. *Revista Estudios Ambientales*, 12 (2), 6-16.

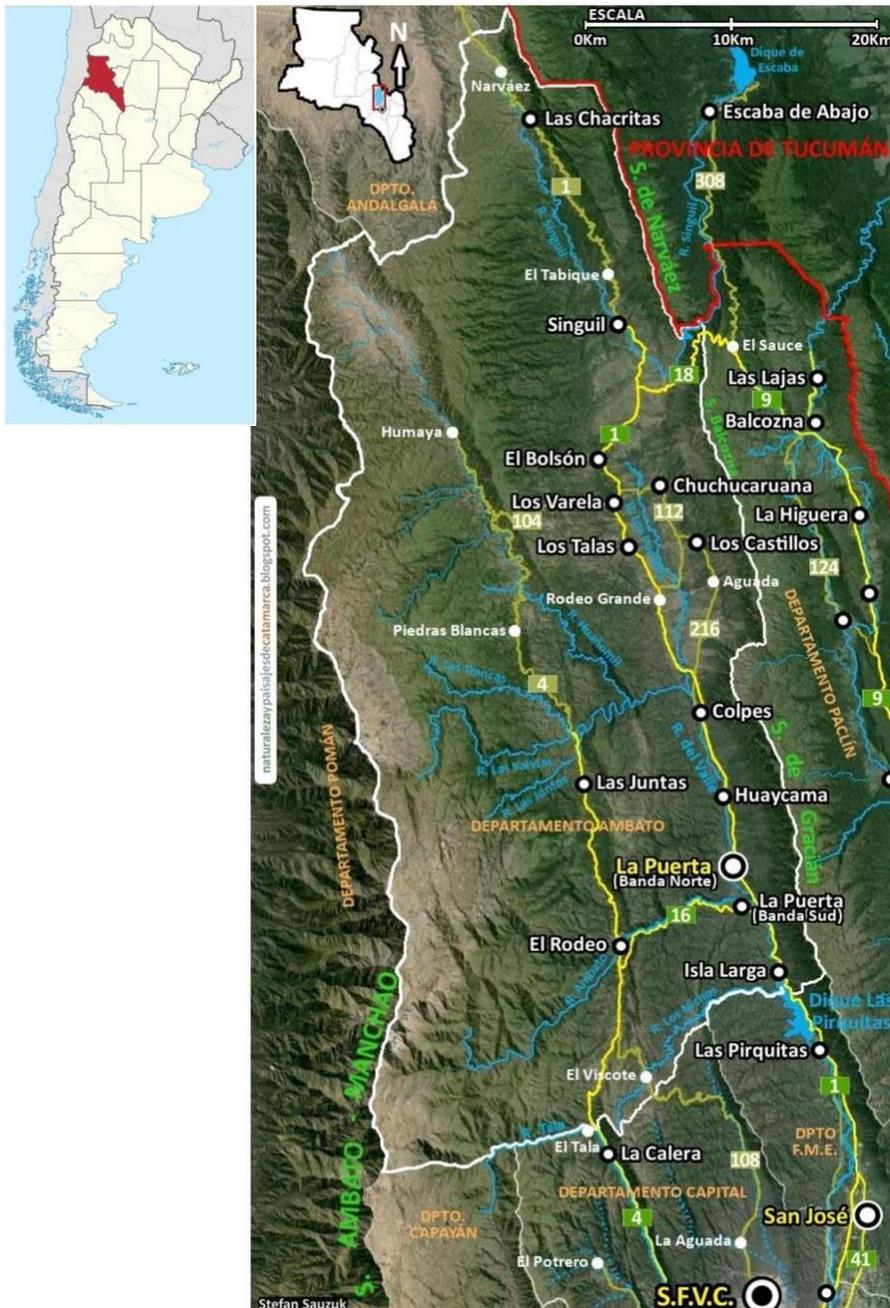
**Figura 1.** Río Del Valle con sus afluentes y dique Las Piriquitas (Fuente: <http://paisajesdecataamarca.blogspot.com.ar>; wikipedia.org), en la provincia de Catamarca (Argentina)

En la provincia de Catamarca, una de las principales cuencas es la del río Del Valle (Fig. 1) que concentra poblaciones y actividad agrícola e industrial a lo largo de su recorrido y, como mencionan Roldán Cañas et al. (2010), el recurso agua está sometido a la presión de una demanda cada vez más exigente en cantidad y calidad, condicionada por aspectos sociales, políticos y ambientales.

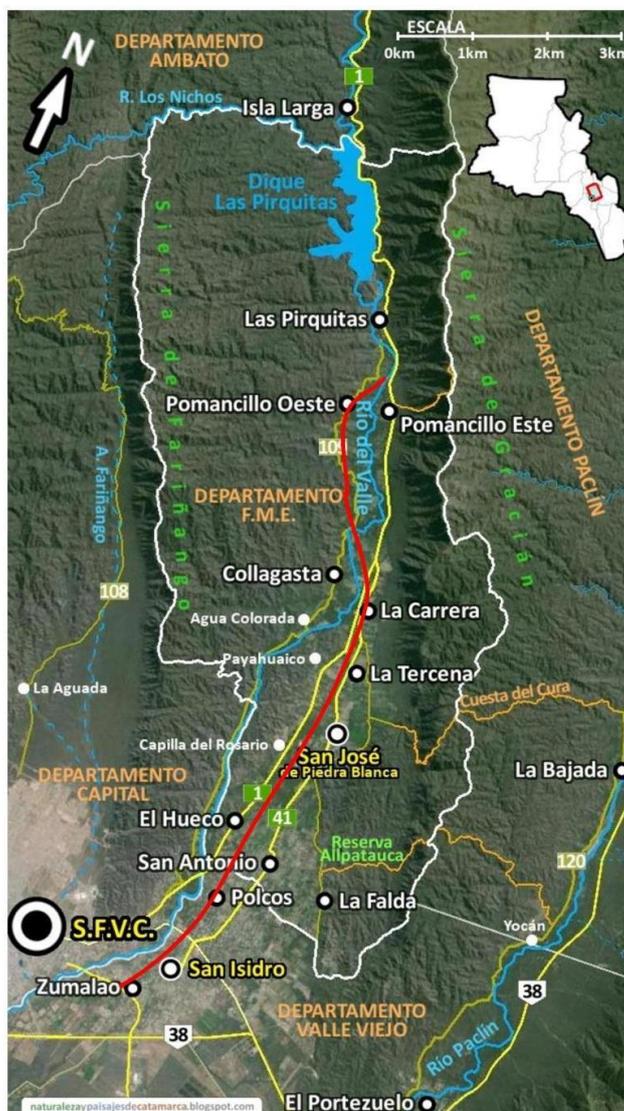
**Figura 2** – Canal Principal del Este marcado en color rojo (Fuente: <http://paisajesdecatamarca.blogspot.com.ar>)

Principal del Este nace en la margen derecha del río, atraviesa el río Del Valle mediante un sifón compuesto de dos tuberías, posee aproximadamente 23 km de longitud y riega la margen izquierda del río Del Valle. Desde su nacimiento, y hasta cruzar el río, tiene un recorrido O-E de 336 m, el que cambia a una dirección predominante N-S hasta el final. Finaliza su recorrido en Sumalao luego de atravesar la Ruta Provincial N° 33 que une Catamarca con Córdoba (Fig. 2).

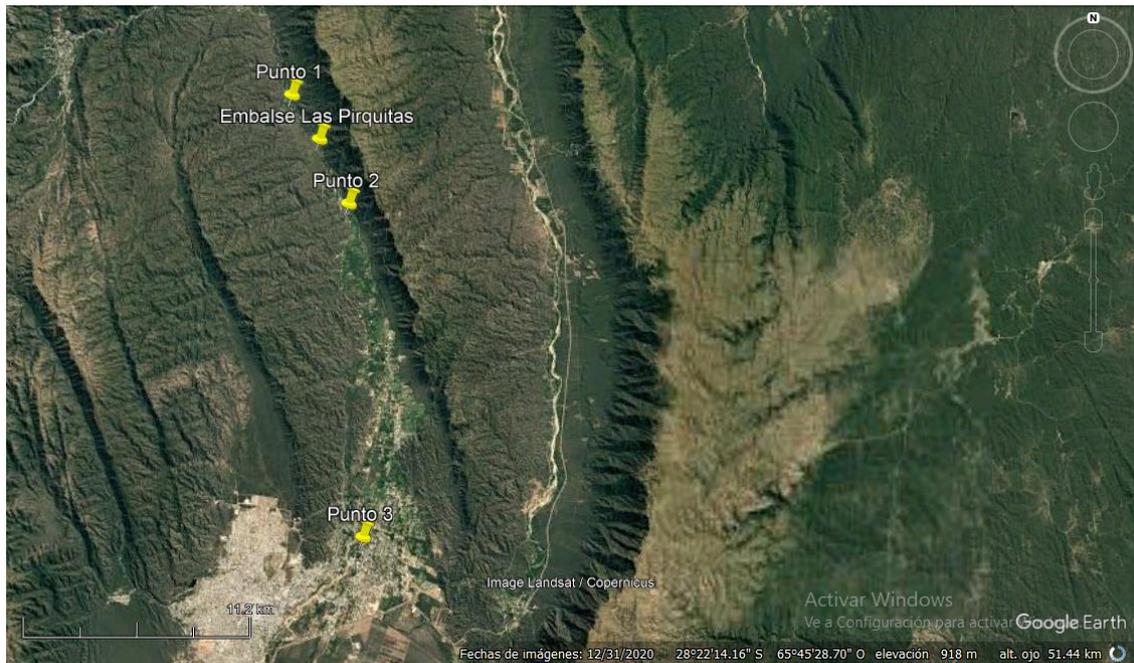
**Figura 3.** Ubicación de los puntos de muestreo.

La extracción de muestras se realizó en tres puntos (Fig. 3), el primer punto inmediato aguas arriba del embalse, un segundo punto inmediato aguas abajo del embalse en el canal Matriz y un tercer punto en el canal Principal del Este es decir más alejado del sistema, en diferentes estaciones del año, a fin de determinar mediante varios parámetros la clasificación de las mismas en cuanto a calidad, teniendo en cuenta su distribución tanto espacial como temporal

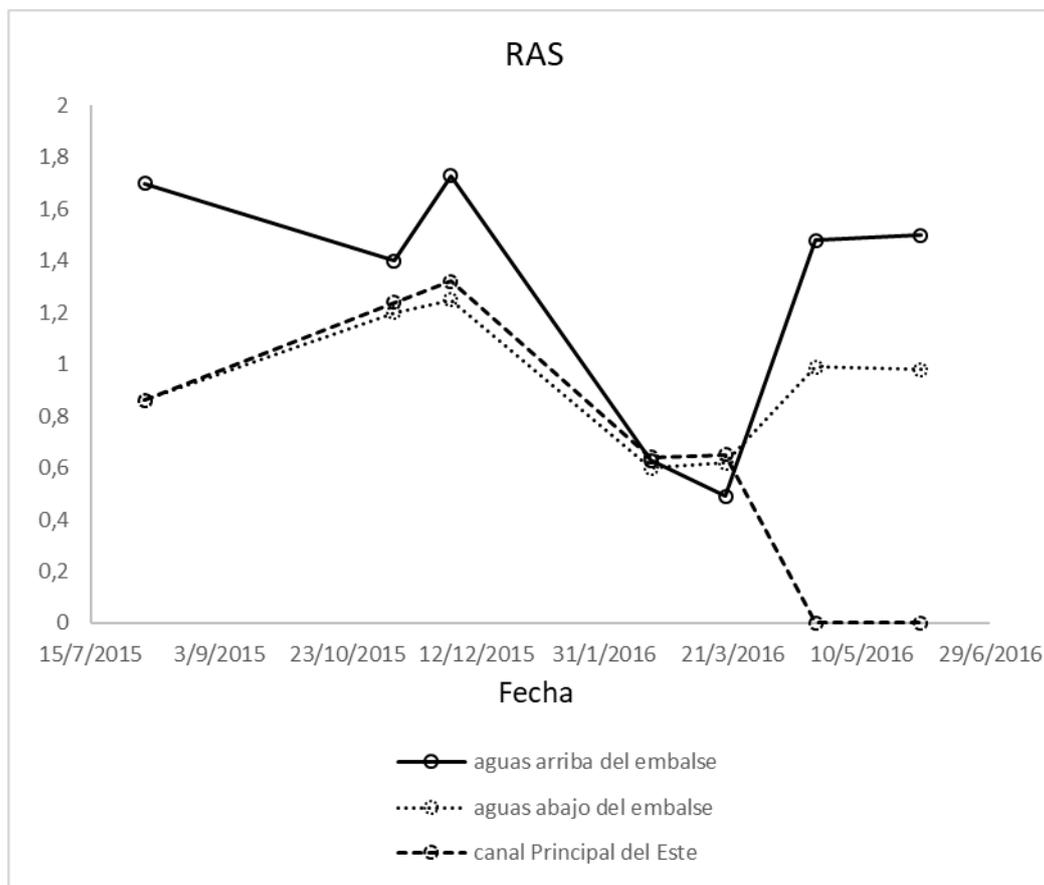
**Figura 4 . RAS**

Los sólidos disueltos totales, la dureza total, y R.A.S., poseen comportamientos similares sin embargo se incrementan ligeramente los valores en el invierno, disminuyendo en verano. A su vez, estos parámetros poseen, a lo largo del año, valores ligeramente mayores aguas arriba del embalse respecto a aguas abajo. Entre los cationes, el calcio si bien posee una mayor concentración aguas arriba del embalse respecto a aguas abajo durante invierno y primavera, es menor la concentración durante los meses de verano. El magnesio muestra resultados muy dispares, sin embargo la concentración siempre es mayor en primavera y una baja concentración en verano. Respecto al sodio, la concentración siempre es menor durante los meses de verano respecto al resto del año, aunque la concentración es algo mayor aguas arriba del embalse respecto

De acuerdo con la conductividad eléctrica y la relación de adsorción de sodio (RAS), según la tabla de Riverside, la clasificación del agua según su composición salina y sódica, todas las muestras se encuentran entre C1S1 y C2S1, es decir entre baja y moderada salinidad y de baja peligrosidad sódica.
