**Calidad y gestión del agua en Villa Futalaufquen, Parque Nacional Los Alerces  
(Chubut, Argentina)**

**Water quality and management in Villa Futalaufquen, Los Alerces National Park  
(Chubut, Argentina)**

JONES, J. I. & RODRÍGUEZ, C. I. (2018). Calidad y gestión del agua en Villa Futalaufquen, Parque Nacional Los Alerces (Chubut, Argentina). *Revista Estudios Ambientales*, 6(1), 66-86.

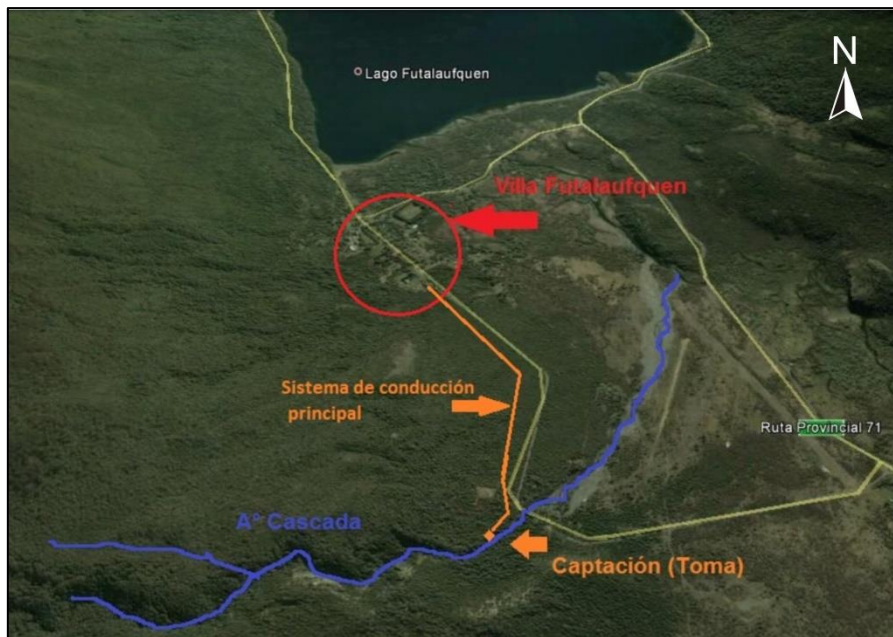
La infraestructura de la red de distribución de agua potable no ha cambiado desde que fue construida en 1950. En el caso de estudio, la toma de captación del sistema de provisión de agua se ubica en el arroyo Cascada (Figura 4), el agua de éste arroyo tiene su origen en el deshielo y las precipitaciones que ocurren en las montañas circundantes.

Figura 4. Cuenca principal del arroyo Cascada y sistema de captación de agua.
